Stadt Helmstedt
Der Bürgermeister
Tiefbau und Immobilien

Straßenbaum Dorfplatz

Dokumentation Baumkontrolle, Dorfplatz Barmke DoP005-02306

Baumart: Gemeine Rosskastanie (*Aesculus hippocastanum*)
Standort: Dorfplatz, Barmke **Karte:** 17 **Baum Nr.** DoP005-02306
Entwicklungsphase: Jugendphase Reifephase Alterungsphase Zerfallsphase
Gesamtzustand: gesund leicht geschädigt stark geschädigt sehr stark geschädigt
Höhe (m): Einzelwerte 17,5; 17,6; 17,7 **Durchmesser m. R. (cm):** 79
maximal 17,7 **Durchmesser o. R. (cm):** 75
Kronenradius (m): 7,0 **Kronenbasis (m):** 6,0
Kronenansatz (m): 7,5 **Stammkopf (m):** 1,8
Anzahl Stämmlinge: 2

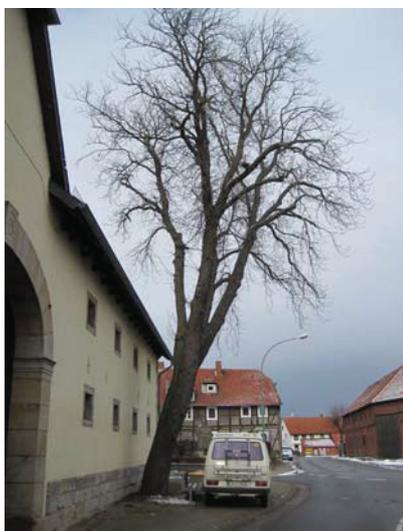
Die Rosskastanie steht im Zentrum der Ortslage Barmke an der zentralen Kreuzung mehrerer Durchgangsstraßen, deutlich nach Osten über die Fahrbahn geneigt, unmittelbar neben einem großen landwirtschaftlichen Gebäude (Abb. 1). Das Baumumfeld wird regelmäßig, auch bei widriger Witterung von Fußgängern, Radfahren und Kraftfahrzeugen begangen bzw. befahren. Für den Einsatz von Rettungsfahrzeugen ist der Kreuzungsbereich zwingend freizuhalten.

Abb. 1: Gesamtansicht.

Die Rosskastanie (Abb. 1) wächst als Einzelbaum im Zentrum der Ortslage Barmke am Rand einer Kreuzung. Der Standraum ist nahezu vollständig versiegelt (Abb. 4) und als Wuchsort eines großen Stadtbaums weitgehend ungeeignet. Eingehende Untersuchungen des Standraums sind nicht erforderlich.

Trotz des hohen Werts der Rosskastanie wird empfohlen, **sie noch in 2013 aus Gründen der Verkehrssicherheit zu fällen**. Dangesichts des fortgeschrittenen Zerfalls des Baumes ist mit ein stabilisierender Heilungsprozess nicht zu erwarten. Ein deutliches Einkürzen der Krone würde das Ortsbild stark belasten.

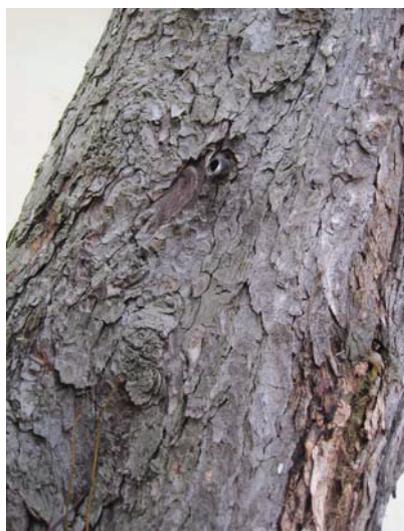
Abb.: 2: Entwässerung mit nassen-der Fäule (rechts).

Der Stamm der Rosskastanie teilt sich in ca. 1,80 m Höhe in zwei etwa gleich starke Stämmlinge. Knapp oberhalb des als stabilen U-Zwiesels ausgebildeten Stammkopfs entwässert ein Kunststoffrohr (Abb. 2) eine große, ca. 60 cm tiefe Höhlung im unteren Bereich des nördlichen Stämmlings. Auf der Ostseite des hohlen Stämmlings tritt aus oberflächlich angefaultem Holz Feuchtigkeit aus (Abb. 2). Stämmlinge und Krone der Rosskastanie sind nach Osten in den Kreuzungsbereich hinein geneigt. Der Stämmling ist oberhalb des Zwiesels nahezu vollständig hohl. Allein das überwiegend intakte Splintholz trägt die Krone.

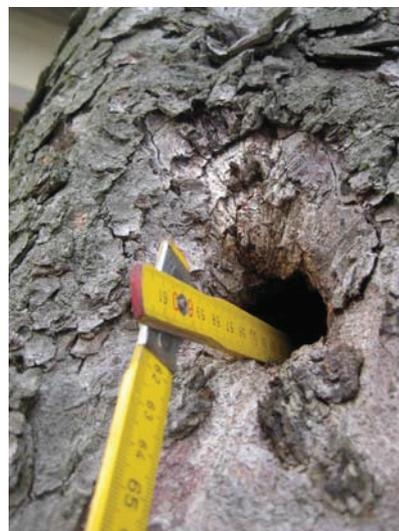
Abb. 3: 60 cm tiefe Höhle.

Eine Berechnung nach der Methode SIA ergibt, dass im Bereich der Höhlung eine mittlere gesunde Restwandstärke von ca. 15 cm benötigt wird, um zu gewährleisten, dass die Rosskastanie bei einer Wahrscheinlichkeit von 100 % im Orkan (Windstärke 12) nicht bricht. Diese Grenze ist derzeit deutlich unterschritten, so dass die Rosskastanie als nicht uneingeschränkt bruchsicher einzustufen ist.

Die Rosskastanie ist von extrem hoher Bedeutung für das Ortsbild in Barmke und von hoher Bedeutung für den lokalen Artenschutz. Bei fortschreitender Fäule im nördlichen Zwiesel ist mit einem baldigen Bruch der Kastanie zu rechnen, insbesondere da der geschlossene Ring aus gesundem Splintholz auf der Ostseite bereits durchbrochen scheint, so dass Feuchtigkeit austritt.
