**BV Conringplatz: Sanierung MW-Sammler „Fauler Bach“**

**BV Sandbreite:** Kanalerneuerung; Zustand Straße vorher nachher.

## **BV OWA Sternberger Teich, Kanalbau 2. BA, Volkspark und Triftweg**

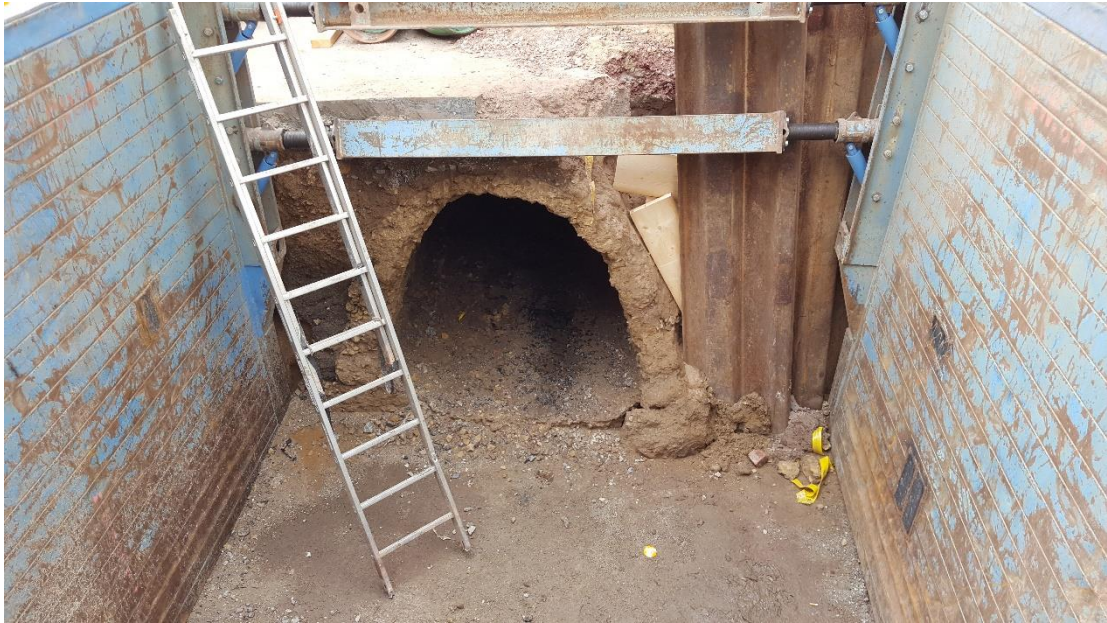
Zustand vor Sanierung durch Relining. Bild 1 Blickrichtung Ost (gegen Fließrichtung); Bild 2 Blickrichtung West  
Bild 3: Zustand nach Einzug GFK-Rohr, vor Verdämmung Ringspalt

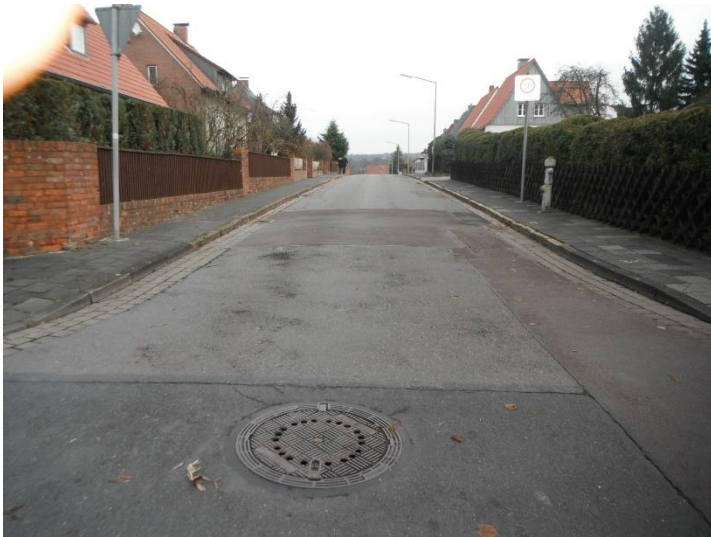
Blickrichtung 1. vom Harkker Weg

vorher

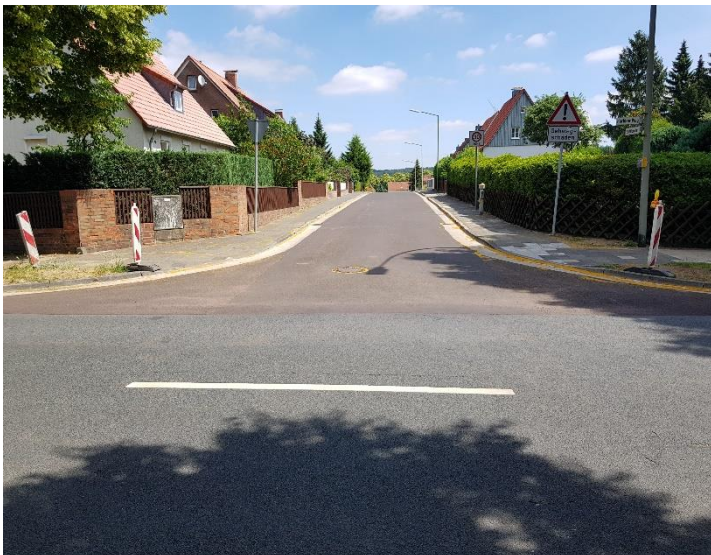
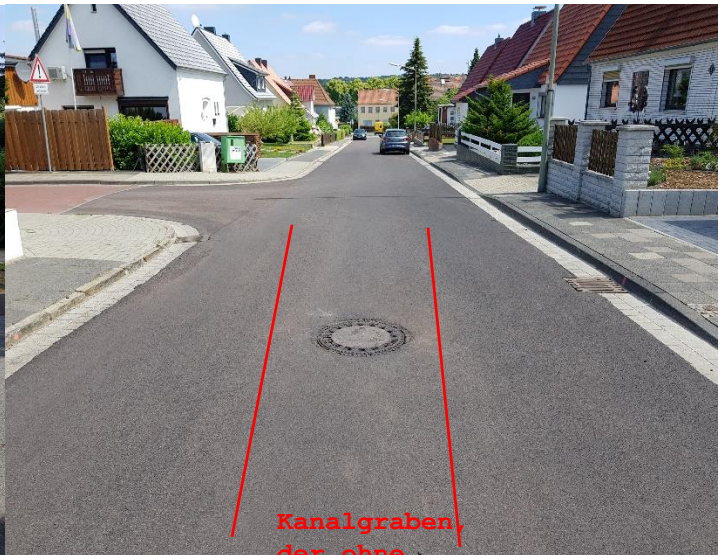
nachher

Kanalgraben,  
der ohne  
Nutzung  
entsprechender  
Synergien ca.  
hergestellt  
worden wäre
