## **Mehrzweckhaus Barmke, Dorfbreite 1 - Brandschutz**

### **- Sachstandsbericht -**

**Protokoll zur Brandverhütungsschau nach  
§ 27 Abs. 1 NBrandSchG**

## **Gutachterliche Stellungnahme zum Brandschutz Nr. 1501-20**

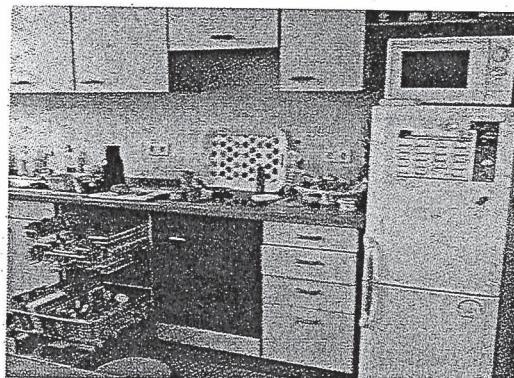
- 1) In einem Gruppenraum befand sich ein eklektischer Herd. Es wird empfohlen die-sen über einen Schlüsselschalter unter Strom zu setzen.  
Dadurch wird ein versehentliches Einschalten z.B. durch die Kinder verhindert und der Herd nur wirklich dann benutzt, wenn dieser stromführend ist.

- zu 1) Die Kindersicherheit des Herdes wurde geprüft und als gegeben festgestellt.
- zu 2) Die Türstopper wurden demontiert.
- zu 3) Auf- und Abstiegshilfen wurden durch FB21 angeschafft.
- zu 4) Das Flatterband wurde entfernt.
- zu 5) Die Tür muss aktuell offen bleiben, mittelfristig sind Umbaumaßnahmen notwendig.
- zu 6) Es wurden funkvernetzte Rauchwarnmelden montiert.
- zu 7) Eine gutachterliche Stellungnahme wurde eingeholt, es werden Umbaumaßnahmen erforderlich (s. unten).
- zu 8) Die Erstellung einer Brandschutzordnung wurde vom FB21 in Auftrag gegeben und ist in Arbeit.
- zu 9) Feuerlöscher sind in ausreichender Anzahl vorhanden, Kennzeichnung ist gut sichtbar angebracht.

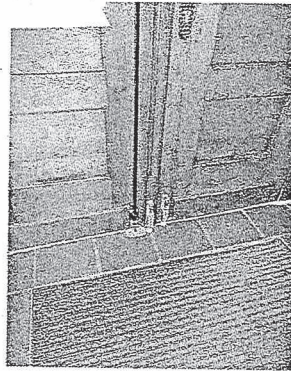
- 2) Türen im Zuge von Flucht- und Rettungswegen müssen sich beim Aufenthalt von Personen jederzeit in voller Breite öffnen lassen und dürfen nicht versperrt sein. Bei der Tür sind Türstopper vorhanden, dadurch besteht die Möglichkeit, dass sich die Tür nicht ohne weiteres öffnen lässt.

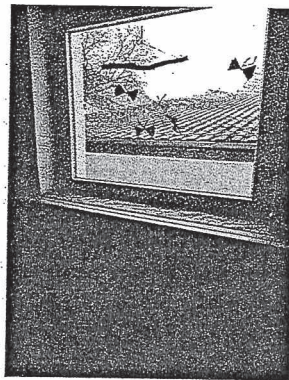
- 3) Der zweite Rettungsweg aus den Gruppenräumen wird über Fenster sichergestellt.  
Der Rettungsweg über die Fenster kann anerkannt werden, wenn Auf- und Abstiegshilfen vorhanden sind.  
Aufstiegshilfen sind derzeit nicht vorhanden.

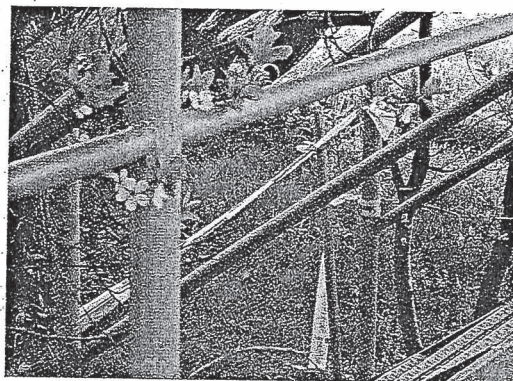
- 4) Der zweite Rettungsweg über die Fenster führt auf ein Vordach und dann über eine Außentreppe.  
Die Außentreppe war durch „Flutterband“ abgesperrt, so dass diese nicht ungehindert benutzt werden kann.

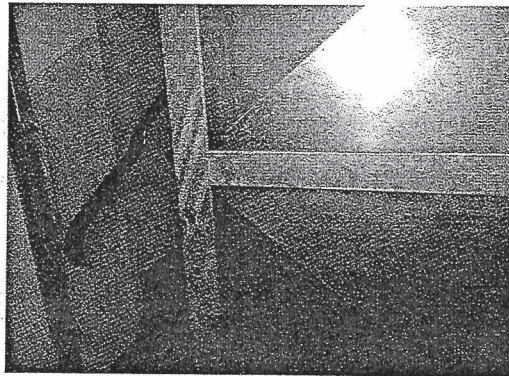
- 5) Die Tür zum Kellergeschoss und Sanitäreanlagen kann nicht von innen (Sanitärbereich) geöffnet werden.

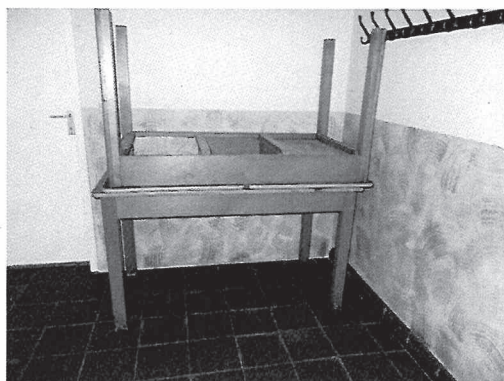
- 1) Im notwendigen Treppenraum befanden sich Brandlasten. Notwendige Treppen-räume sind frei von Brandlasten zu halten. (§ 15 DVO-NBauO)

- zu 1) Die Nutzer wurden unterrichtet und aufgefordert, die Brandlasten aus dem Treppenhaus zu entfernen und künftig das Treppenhaus Brandlastenfrei zu halten.
- zu 2) Eine gutachterliche Stellungnahme wurde eingeholt, es werden Umbaumaßnahmen erforderlich (s. unten).
- zu 3) Eine Stellungnahme der Freiwilligen Feuerwehr und eine gutachterliche Stellungnahme wurden eingeholt, eine Einschränkung der Nutzung wurde erforderlich (s. unten).

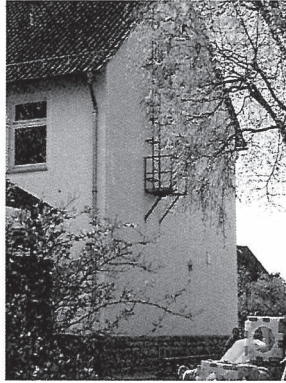
- 2) Der notwendige Treppenraum, einziger baulicher Rettungsweg steht in direkter Verbindung mit der Kindertagesstätte im Erdgeschoss, welche gegenüber diesem nicht abgetrennt ist (§ 15 Abs. 4 DVO-NBauO)
- 3) In den Merzweckräumen können sich mehr als 10 Personen aufhalten. Der zweite Rettungsweg wird über das Gerät der Freiwilligen Feuerwehr der Gemeinde Barmke sichergestellt. Auf die Eignung und Prüfung nach § 33 Abs. 2 NBauO wird hingewiesen.

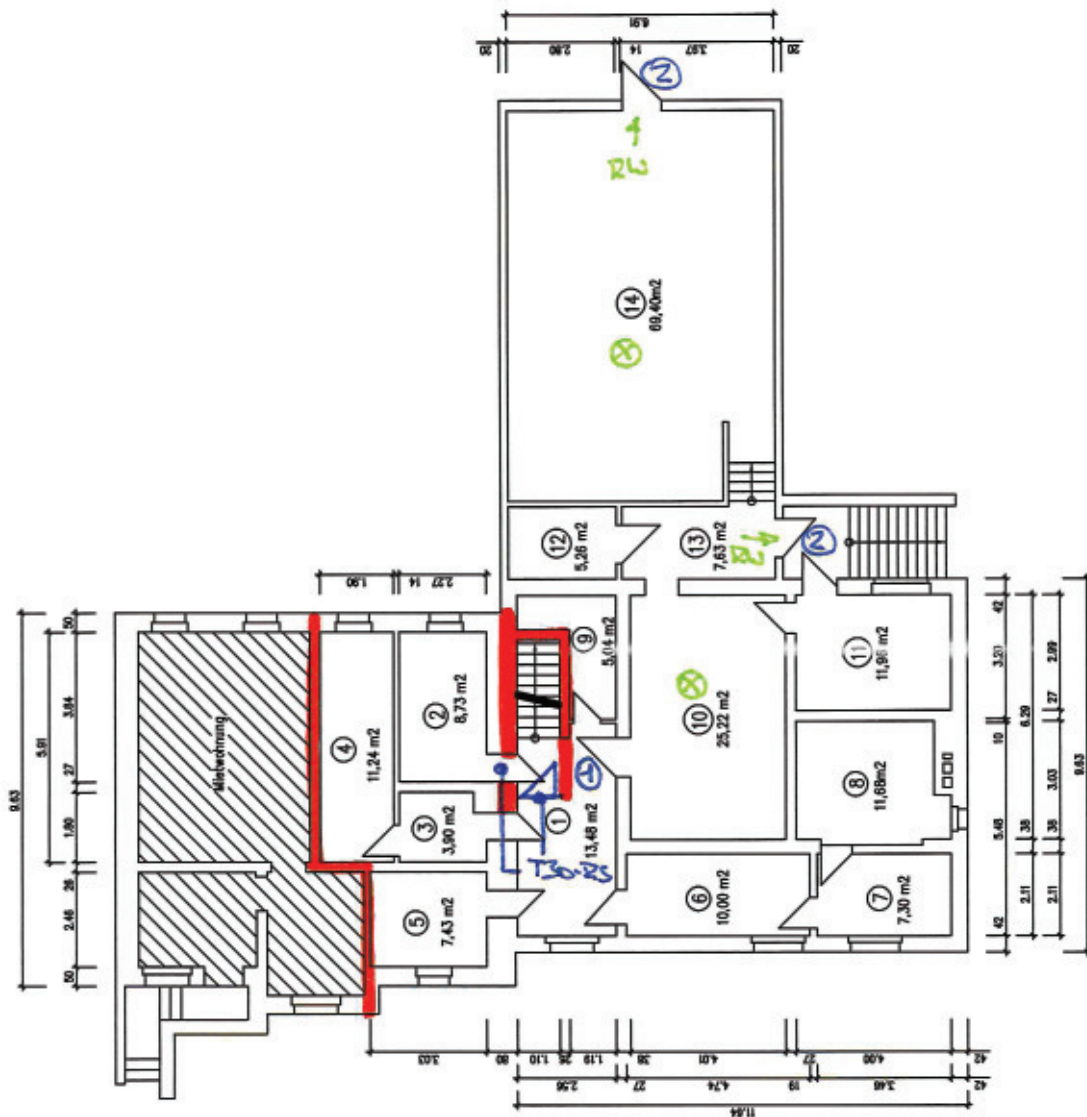
Kellergeschoss M 1:200

Für das Kellergeschoss mit Aufenthaltsräumen (Clubraum mit Jugenddisco) werden im Bestand die beiden Rettungswege über unmittelbare Ausgänge ins Freie gewährleistet. Die Ausgangstüren müssen sich dabei jederzeit und ohne Hilfsmittel öffnen lassen. Eine Ausstattung der Türen mit Notausgangsschlössern nach EN 179 ist daher unbedingt empfehlenswert.

Das Kellergeschoss muss gegenüber dem Erdgeschoss brandschutztechnisch abgeschottet werden. Dazu ist im Bereich der notwendigen Treppe eine feuerbeständige Trennwand zu errichten und die verbleibende Durchgangsöffnung mit einem feuerhemmenden und rauchdichten Abschluss (Tür T30-RS) abzuschotten. Auf Grund der geringen natürlichen Belichtung der Clubräume ist eine Sicherheitsbeleuchtung (Beleuchtungsstärke 1 Lux, Umschaltzeit 1 Sekunde, Betriebsdauer 1 Stunde) zu installieren. Weitere Mängel ergeben sich hinsichtlich des Raumabschlusses der Geschossdecke über dem Kellergeschoss. Leitungen werden zumeist ohne die erforderlichen Abschottungen durch die Decke geführt.

- ① feuerbeständige Trennwand, Türen T30-RS (Anordnung exemplarisch)
- ② Tür mit Notausgangverschluss EN 179
- ⊗ Raum mit Sicherheitsbeleuchtung
- Trennwand F90-A

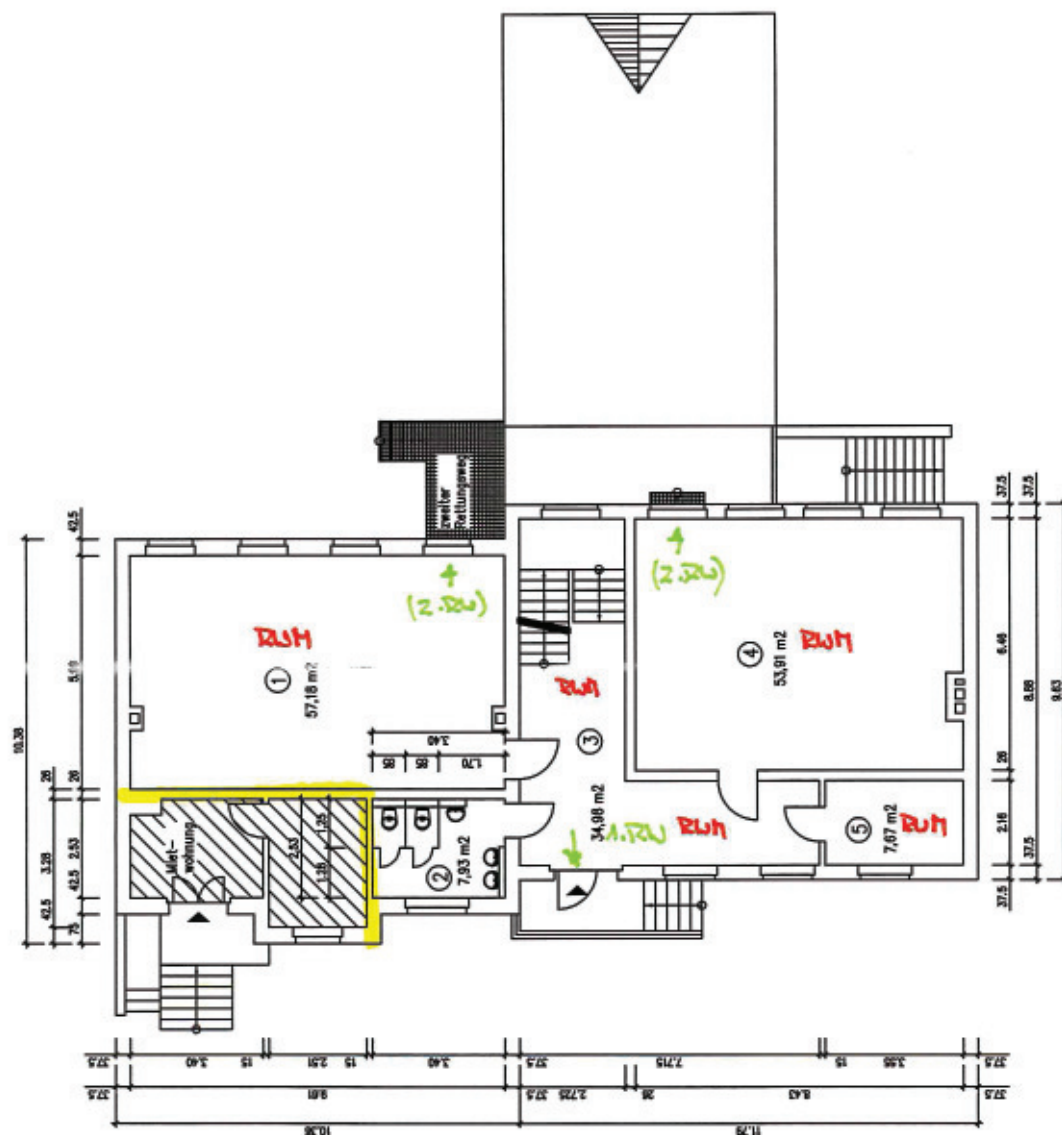
Erdgeschoss M 1:200

Im Bestand verläuft die notwendige Treppe als baulicher Rettungsweg, über alle Geschosse, jedoch nicht in einem geschützten Treppenraum und verbindet daher derzeit alle Geschosse miteinander.

Als Sofortmaßnahmen zur Aufrechterhaltung des Betriebes des Kindergartens ist eine brandschutztechnische Abtrennung des Kellergeschosses in feuerbeständiger Bauweise vorzusehen sowie die vollflächige Ausstattung des Erdgeschosses mit vernetzten Rauchwarnmeldern zu gewährleisten.

RWH - Rauchwarmluft der DIN 14604 - funktionsfähig  
 Trennwand F30-B (minde)kuss

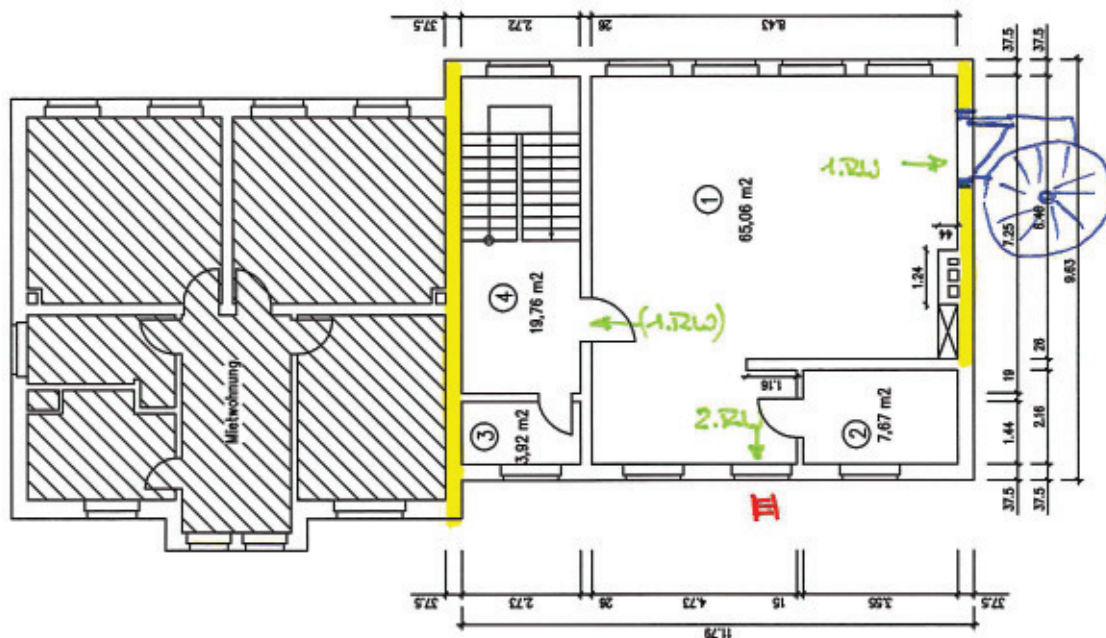
Obergeschoss M 1:150

Für das 1. Obergeschoss besteht auf Grund des fehlenden Treppenraumes kein erster, sicherer Rettungsweg in baulicher Ausführung. Der 2. Rettungsweg kann über Fenster und Gerät der Feuerwehr (Steckleiter) geführt werden. Die örtliche Feuerwehr verfügt über das entsprechende Gerät.

Halten sich im Obergeschoss deutlich mehr als 10 Personen und regelmäßig mehr als 15 Personen auf, ist das Gerät der Feuerwehr als 2. Rettungsweg nicht mehr geeignet, da die erhöhte Personenzahl nicht mehr in einer angemessenen Zeit gerettet werden können. Bei einer entsprechenden regelmäßigen und planmäßigen Nutzung bedarf es eines zweiten Rettungsweges in baulicher Form. Hierfür könnte vor der wesentlichen Giebfassade eine Außentreppe (Stahlkonstruktion) angeordnet werden. Bei der Anordnung der Außentreppe sind jedoch die Bedingungen hinsichtlich der Grenzabstände zu benachbarten Grundstücken auf Grund der örtlichen Verhältnisse besonders zu beachten. Sofern die Außentreppe auf Grund ihrer Anordnung vor einer geschlossenen Fassade in mindestens feuerhemmender Bauweise nicht durch ungeschützte Öffnungen gefährdet wird, so kann bei einer Zustimmung der Bauaufsichtsbehörde unter Umständen auf die Ertüchtigung des Treppenraumes im Gebäude als 1. Rettungsweg verzichtet werden.

III Außenküstelle mit tragb. Leiter der Feuerweh  
Mindestgröße Fenster 90x120 cm im Licht

Trennwand F30-B (mindestens)
