## **Bekanntgabe**

### **Ausschuss für Sport, Ehrenamt und Kultur**

#### **Waldbad Birkerteich; Beseitigung von Stieleichen aus Sicherheitsgründen**

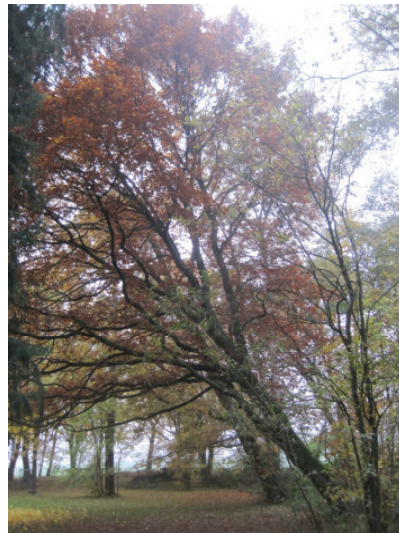
Dabei wurde bei den Eichen festgestellt, dass vom extremen Schrägstand *eine nicht exakt zu quantifizierende latente Umsturz- und Bruchgefahr ausgehe*. Diese Bruchgefahr steige zukünftig, weil mit weiteren Zuwächsen die Last, die auf den Stammfuß wirke, in den nächsten Jahren weiterhin deutlich zunehmen werde. Die Schrägstellung der beiden Stieleichen kann den anliegend beigefügten Fotos entnommen werden.

**Abb. 1:** Gesamtansicht.

Im Badebetrieb wird der Standraum der Stieleichen und Buchen von Besuchern sehr stark frequentiert, so dass höchste Anforderungen an die Verkehrssicherheit der dort vorhandenen Bäume zu stellen sind. Zur Vermeidung eines erheblichen Windbruchs oder eines Umstürzens der Bäume, die im schlimmsten Falle Personenschäden auf der Liegewiese und an den Fahrradständern nach sich ziehen könnten, werden wir aus Gründen der Verkehrssicherungspflicht die Bäume entfernen lassen. Die hierfür nötigen Genehmigungen der Unteren Naturschutzbehörde und der Unteren Denkmalschutzbehörde werden wir zuvor einholen.

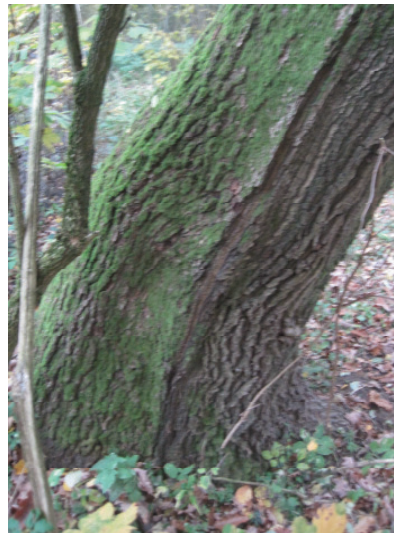
**Abb. 2:** Schrägstand mit Riss.

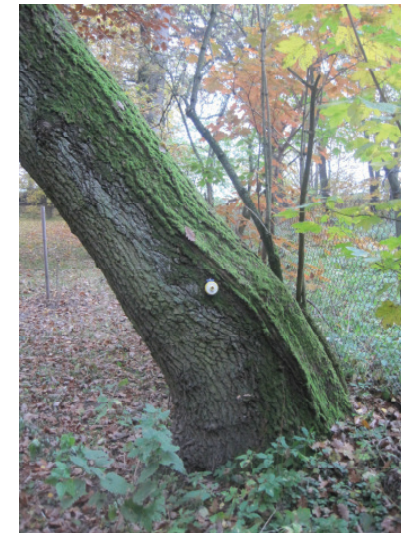
**Abb. 3:** Schrägstand mit Riss.
