**Abwasserentsorgung Helmstedt (AEH);  
Protokoll zur Gewässerschau 2022 in der Gemarkung Barmke**

## **Niederschrift**

über die Gewässerschau  
der Stadt Helmstedt in der Gemarkung Barmke im Jahr 2022

Datum 03.11.2022

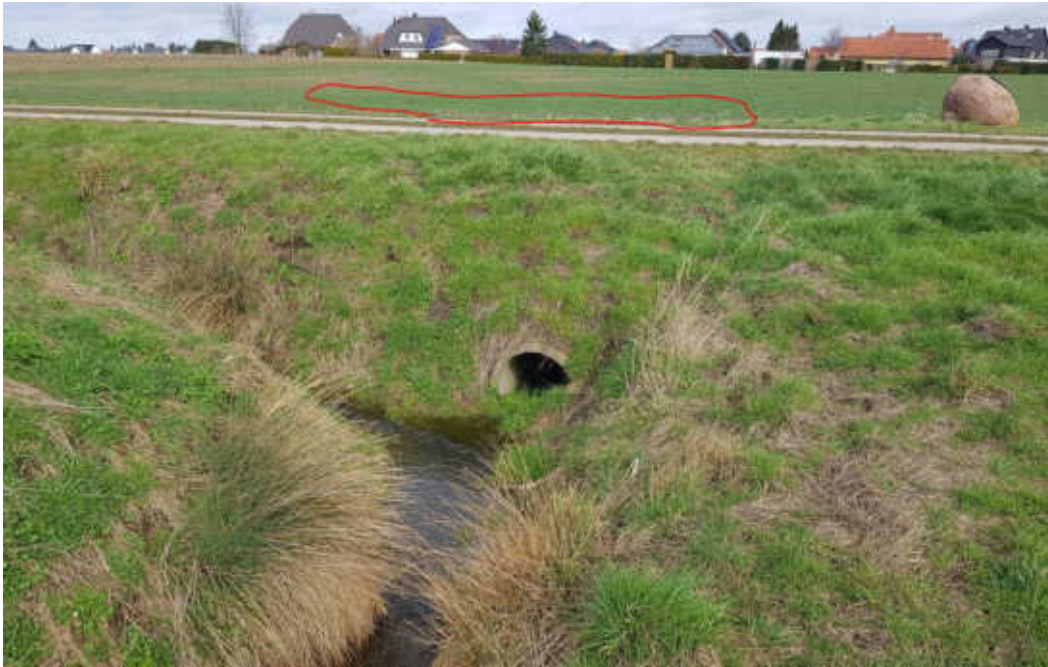
## 1. Baugebiet Höltberg

Archivaufnahme aus 11.2020; ungefähre Lage RRB rot skizziert

Herr Geisler erläutert das neue Baugebiet und in diesem Zusammenhang, dass das im Zuge der Erschließung herzustellende neue RRB an den nach Süden abfließenden Vorfluter (Graben 2) angebunden werden soll. Die Abflussmenge wird mit einer Drosseleinrichtung auf den aktuell vorhandenen Gebietsabfluss begrenzt. Die genaue Ausführung der Rückhalteanlagen wird im Rahmen des wasserrechtlichen Verfahrens (Einleitungserlaubnis) noch konkretisiert. Herr Geisler erläutert zudem, dass es angesichts des vorhandenen Straßenseitengrabens sinnvoll ist, diesen im Rahmen des Baus des RRB in dieses hineinzuführen, um dadurch Doppelböschungen und damit Volumenverlust zu vermeiden. Die Stadt hat diesbezüglich gute Erfahrungen im Bereich des großen RRB Im Rottlande II gemacht und beabsichtigt dies auch hier umzusetzen. Von den Teilnehmern der Schau wurde dies gleichfalls als sinnvoll angesehen.

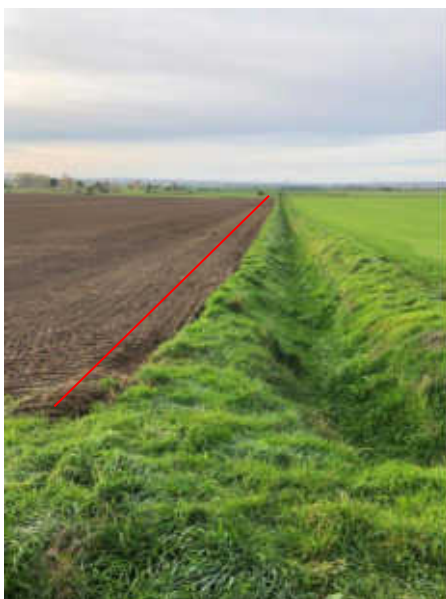
## **2. Graben südlich Höltgeberg (Ackerfläche Herr Kramer)**

Herr Geisler machte auf die Einhaltung des Gewässerrandstreifens aufmerksam – die UnterhaltungsVO des LdkrHE ist dabei zu beachten (1 m). An diesem Beispiel wurde auch die aktuelle Rechtslage zu den Gewässerrandstreifen entsprechend § 58 NWG diskutiert, die eine Beurteilung im konkreten Einzelfall schwierig macht und die „Unschärfe“ der Vorgaben der UnterhaltungsVO aufzeigt. Der Gesetzestext ist zur Erläuterung angefügt. Welche Randstreifenbreite im hier konkreten Fall gem. NWG einzuhalten ist, konnte vor Ort auch seitens der Aufsichtsbehörde nicht abschließend angegeben werden.

Der Graben ist ansonsten in einem funktionsgerechten Zustand, das Abflussprofil ist frei und der Wasserabfluss wird gewährleistet.

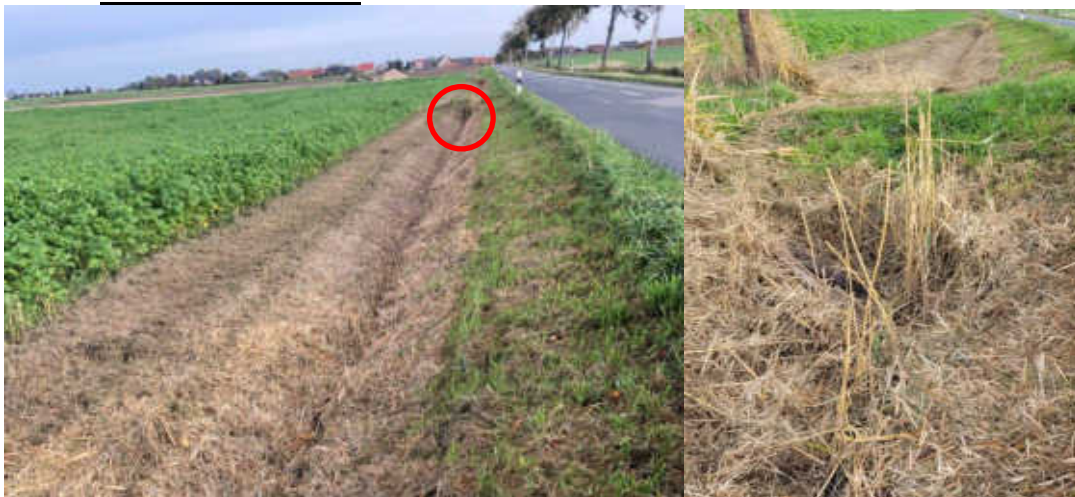
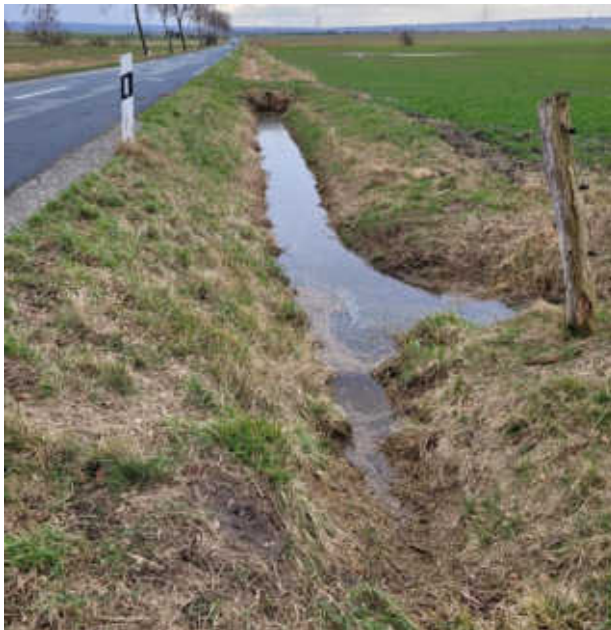
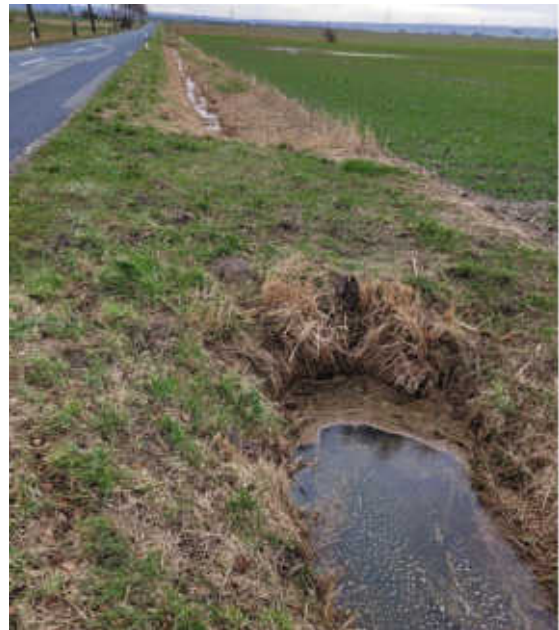
### 3. Graben an der K55

Der Graben entlang der Kreisstraße führt das gesamte Oberflächenwasser aus dem Einzugsgebiet Höltgeberg ab. Die Grabenmahd erfolgt lt. Herrn Kramer durch den Landkreis Helmstedt. Festzustellen ist, dass es in diesem Gewässerabschnitt eine hohe Anzahl von Ackerzufahrten gibt, deren Durchlässe weitestgehend zugewachsen sind und die damit den Wasserabfluss stark einschränken. Herr Geisler erläutert, dass die bauliche Unterhaltung beim jeweiligen Eigentümer liegt, welcher die Überfahrt benötigt. Die Unterhaltung des Grabens auch innerhalb der Durchlässe liegt beim Gewässerunterhaltungspflichtigen. Der Graben selbst ist zwar in einem funktionsgerechten Zustand und das Abflussprofil ist frei. Durch den Aufstau vor den Feldüberfahrten ist ein freier Abfluss aber behindert, ohne dass wohl Oberlieger bisher eine Vernässung beanstandet haben. Die beiden nachstehenden Archivbilder aus 02.2022 zeigen den Aufstau vor den Durchlässen. Diese Bestandssituation wird sich durch die wasserwirtschaftlichen Maßnahmen im Baugebiet Höltgeberg nicht verbessern lassen, sondern nur durch die Räumung der Durchlässe.

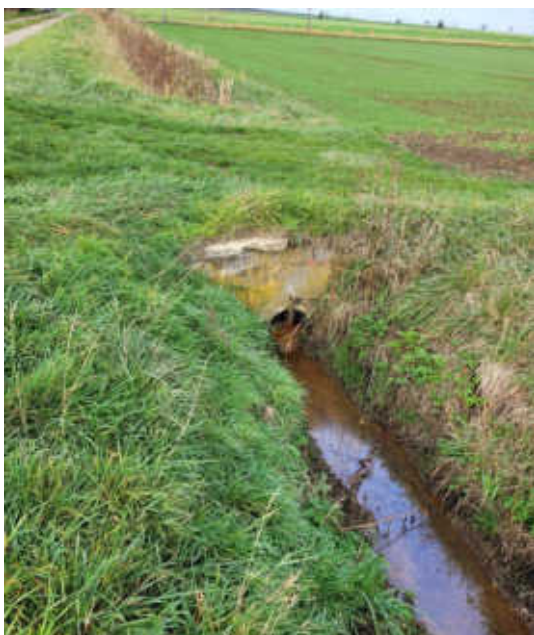
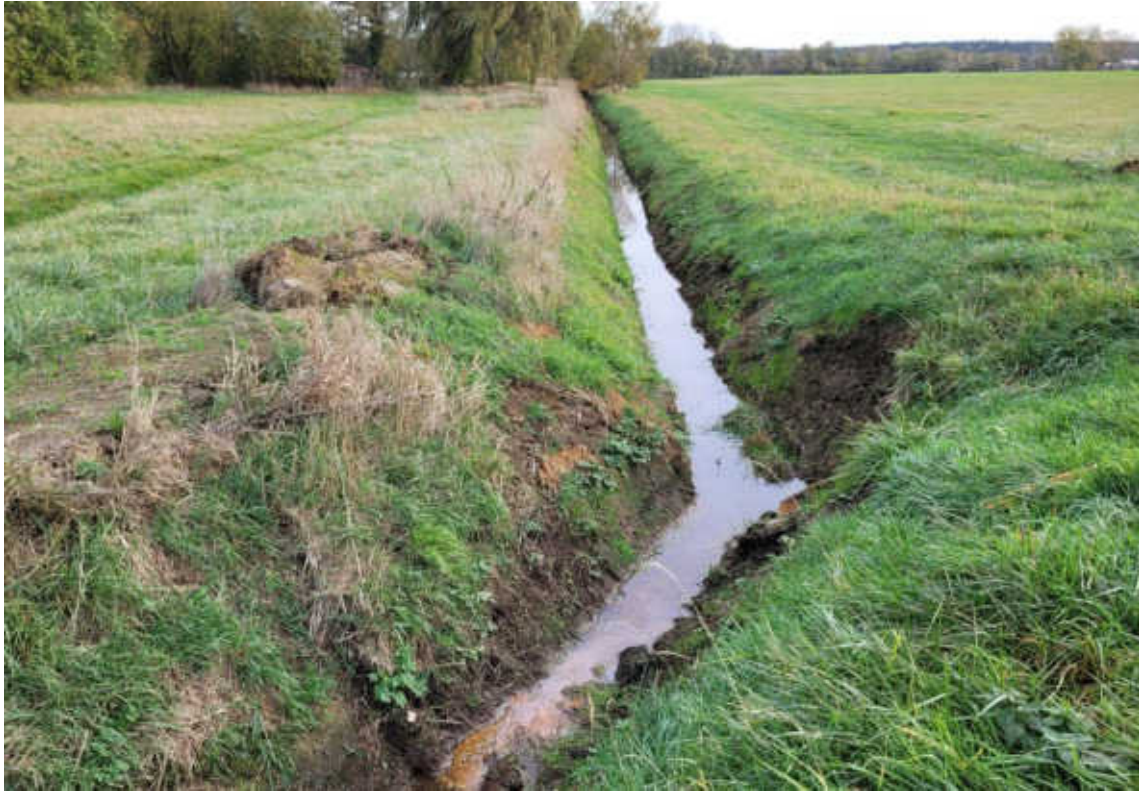
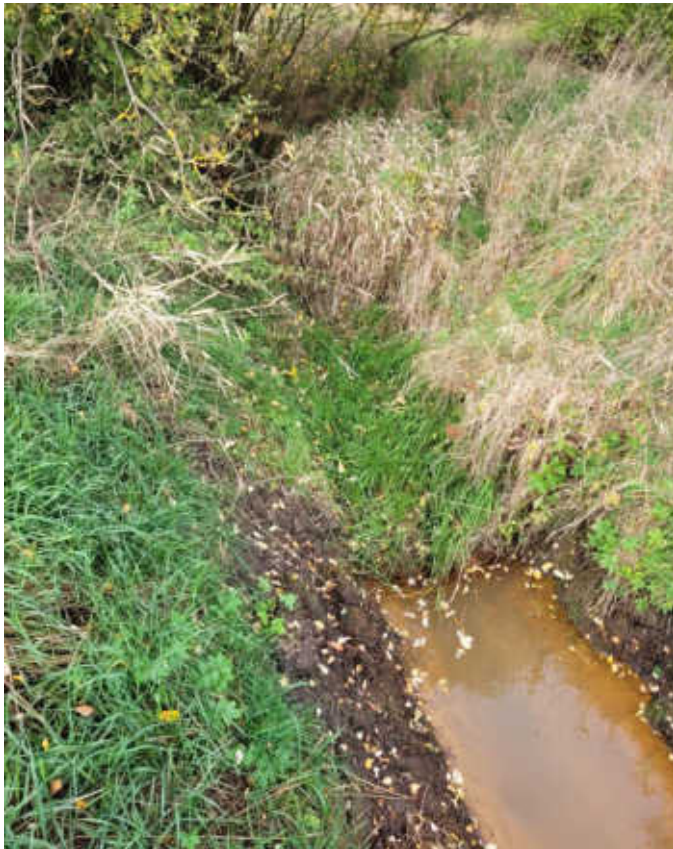
#### **4.- 5. Graben in den Barmker Wiesen**

Die Grabenräumung in Teilabschnitten erfolgte in der laufenden Periode durch die FI Barmke mit einem für die Gewässerunterhaltung in der Gemarkung neu angeschafften Räumgerät. Die bisher noch nicht geräumten Abschnitte sollen auch noch bearbeitet werden.

Der Graben ist in einem funktionsgerechten Zustand, das Abflussprofil ist frei und der Wasserabfluss wird gewährleistet.

Vorläufiges Ende der  
Bearbeitungsstrecke, da zunächst noch  
Holzarbeiten ausgeführt werden  
mussten.

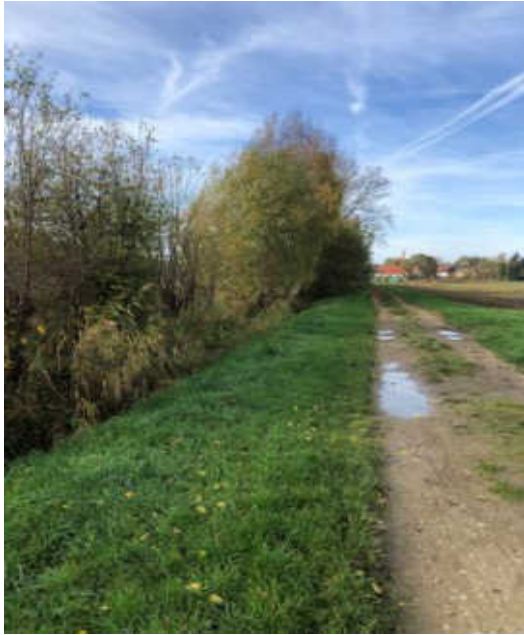
#### **6. – 8. Graben Hinter den Gärten**

Der Gehölzaufwuchs im Grabenabschnitt entlang des FI-Weges hat sich schon wieder stark entwickelt. Das Gewässerprofil ist zwar noch weitgehend frei, zur Gewährleistung einer funktionierenden Niederschlagsentwässerung der Ortslage Barmke wäre aber hier wieder ein Rückschnitt des Gehölzaufwuchses im Abflussprofil sinnvoll. Unterhaltungspflichtig in diesem Bereich ist die FI Barmke.

Herr Geisler führt aus, dass sich die AEH wie in der Vergangenheit auch aufgrund der vorhandenen Einleitungsstellen mit 50 % an den Unterhaltungskosten beteiligen würde.

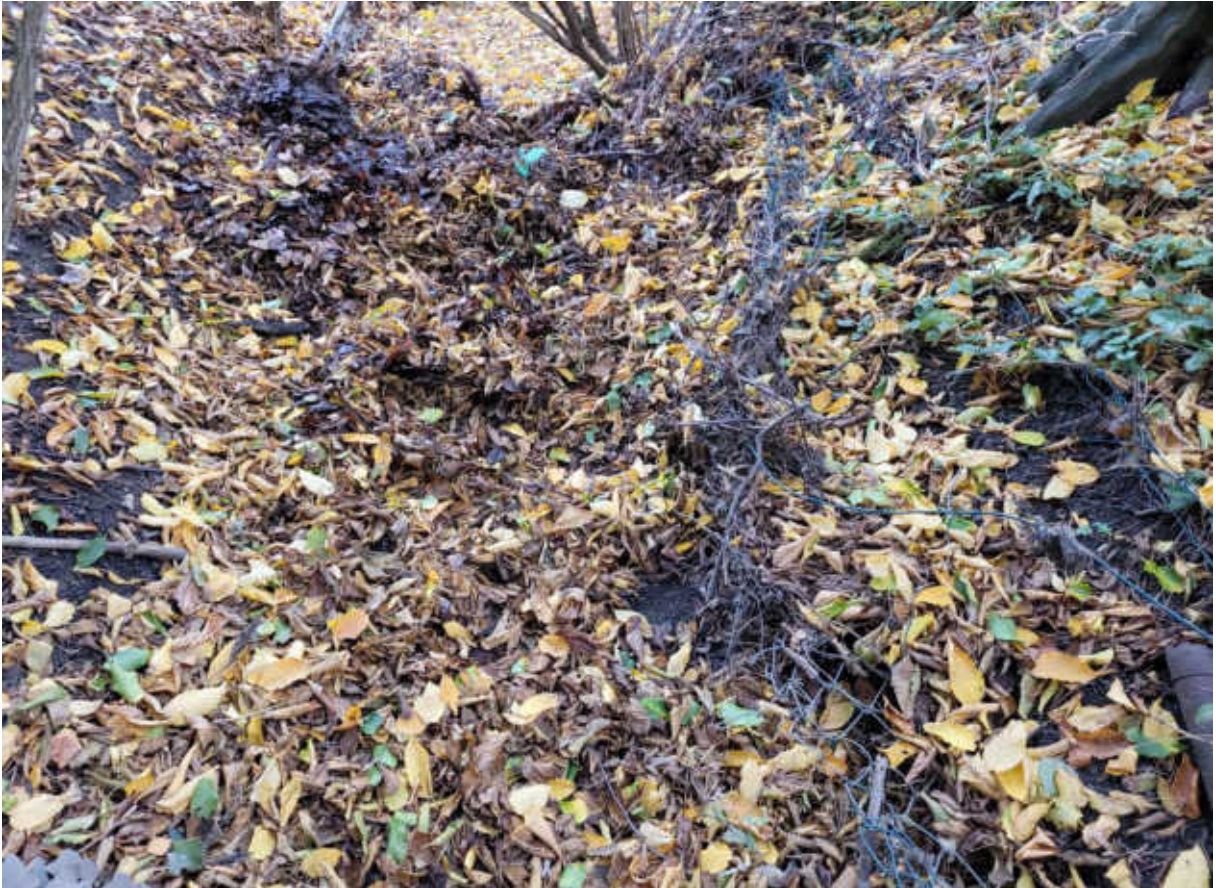
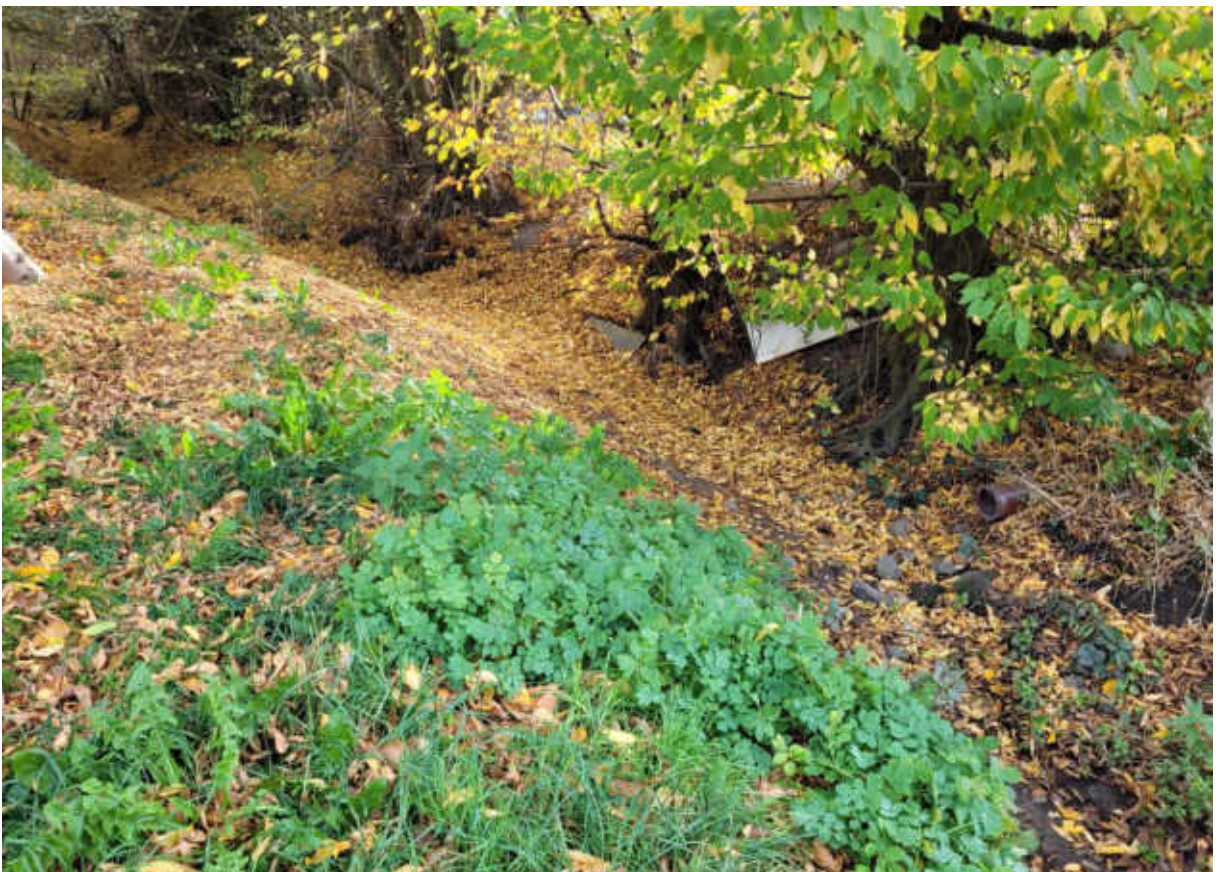
Im oberen Abschnitt des Grabens ist ein Zaun im Bereich der Flurstücke 11/2 und 11/3 abgängig und liegt teilweise schon im Graben. Außerdem lagern dort Baumaterialien in der Böschung. Die Stadt ermittelt die jeweiligen Eigentümer für die Aufsichtsbehörde, die alles weitere veranlasst. Im Graben befinden sich abschnittsweise auch größere Laubmengen und Totholz, die den Wasserabfluss behindern können und nicht im Gewässer abgelagert werden dürfen. Da dieser Gewässerabschnitt eigentlich nur für die Anlieger zugänglich ist, wäre eine Anliegerinformation bezüglich der Abflusshindernisse sinnvoll. Unterhaltungspflichtig ist auch in diesem Bereich die FI Barmke.

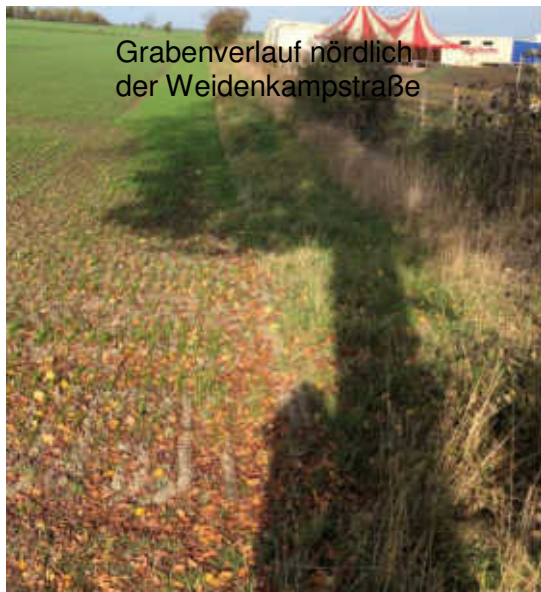
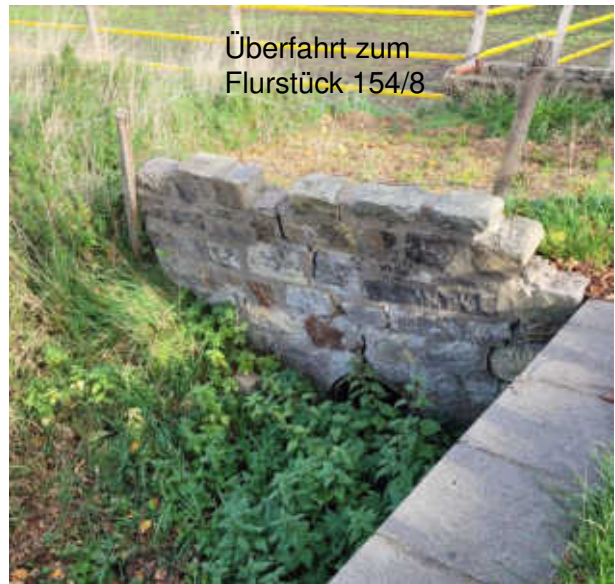
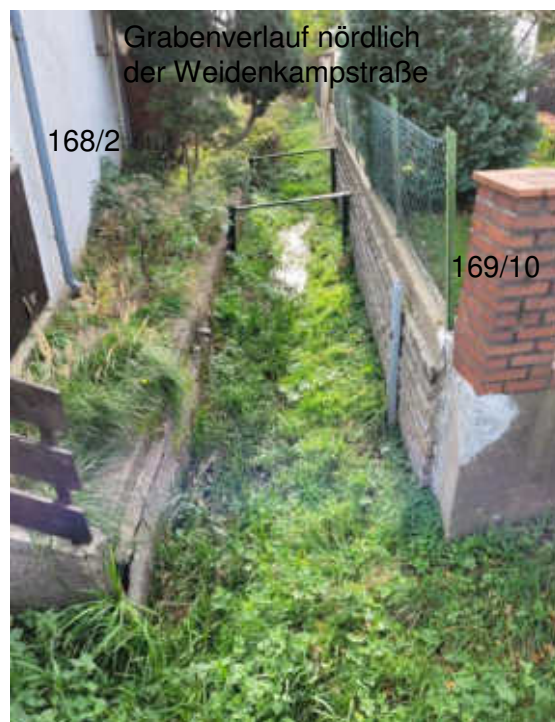
### 9. Ilenphul

Die Unterhaltungspflicht für den Ilenphul liegt bei der FI Barmke. Der Grabenverlauf nördlich der Weidenkampstraße weist Bewuchs auf, hinsichtlich des Wasserabflusses gibt es aus Sicht der FI aber keine Probleme. Die Bauwerke am Gewässer sind allerdings in diesem Bereich bedenklich. Die Sandsteinmauer der Überfahrt zum Flurstück 154/8 ist baufällig und droht ins Gewässer zu stürzen. Erneuerung oder Rückbau sind hier dringend geboten. Der Eigentümer des Grundstücks wird an die UWB übermittelt. Im Gewässerabschnitt südlich der Weidenkampstraße bilden die gemauerten/betonierten Grundstückseinfassungen unmittelbar das Gewässerufer und neigen sich zum Gewässer. Provisorische Abstützungen sind im Gewässerprofil angeordnet. Bei deren Versagen kann es zu erheblichen Beeinträchtigungen des Gewässers kommen, sodass hier zumindest eine regelmäßige Beobachtung erfolgen sollte.

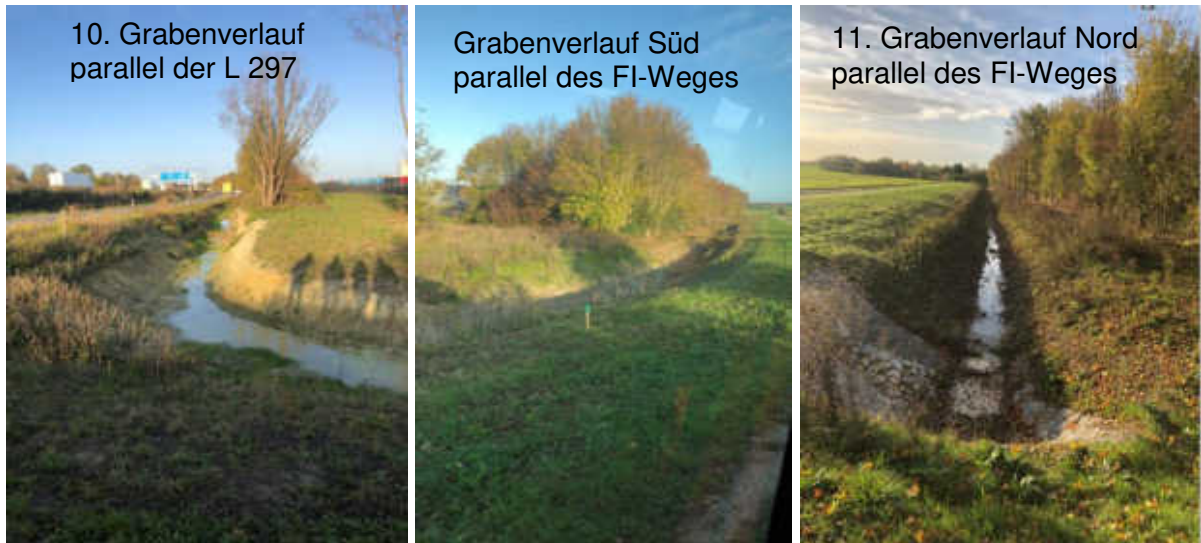
#### **10. – 11. Verlegter Graben am GG Barmke**

Der Graben wurde im Zuge der Erschließung in einem neuen Gewässerbett östlich um das Gewerbegebiet herum verlegt. Unterhaltungspflichtig ist die Stadt Helmstedt. Der Graben ist in einem funktionsgerechten Zustand, das Abflussprofil ist frei und der Abfluss wird gewährleistet. Aufgrund der Topographie und der erheblichen Verlängerung des Fließweges weist der Graben nur noch ein sehr geringes Gefälle auf, sodass temporär Wasser steht, ohne dass Abflusshindernisse bestehen. Im Zuge der Baumaßnahme sind einige Gehölze abgestorben und auf den Graben gestürzt, die allerdings den Wasserabfluss nicht behindern. Seitens der AEH werden diese aber noch im Zuge routinemäßiger Arbeiten beseitigt.

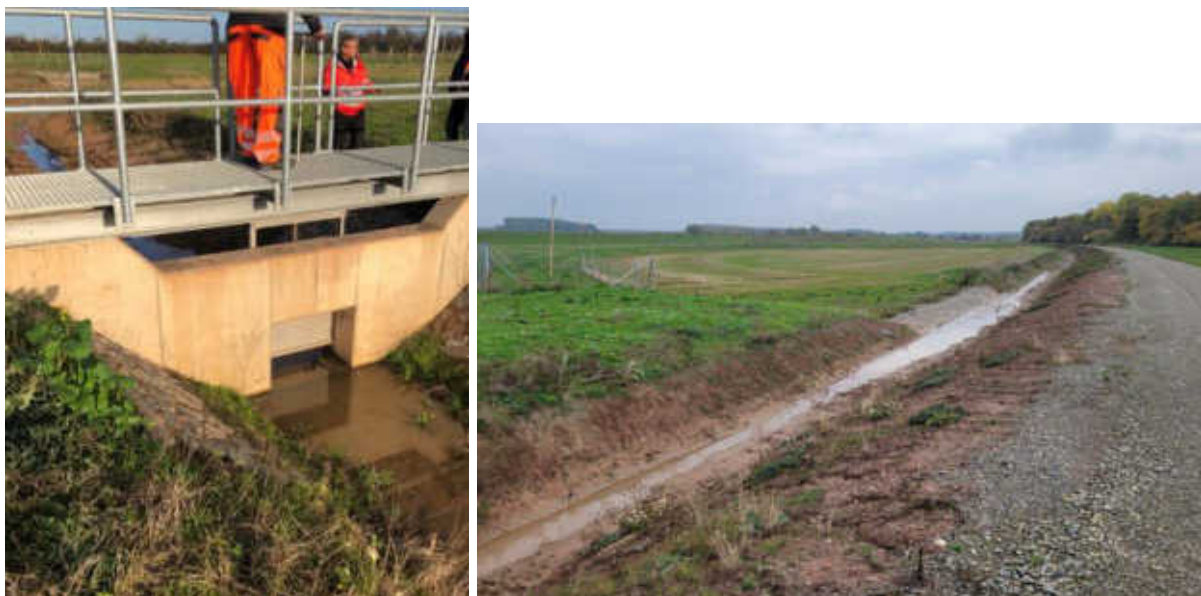
## **12. Wehranlage mit vorgelagerter Retentionsfläche**

Archivbilder Stauwehr und vorgelagerte Retentionsfläche

Herr Geisler erläutert, dass die Wehranlage Teil des Wasserabflusskonzeptes im Zuge der Erschließung des Gewerbegebietes Barmke ist. Aufgrund der großen Einzugsgebietsfläche des Grabens muss hier zusätzlich zur Regenwasserrückhaltung im Bereich der neu bebauten Flächen im Gewerbegebiet eine Abflusssteuerung erfolgen. Im Retentionsraum können rd. 6.400 m<sup>3</sup> Wasser zurückgehalten werden. Der Drosselabfluss ist hier gemäß der Berechnung zum gesamten Gebietsabfluss auf 850 l/s zu begrenzen. Dies wird bei einer Wehrröffnung von

rd. 40 cm erreicht. Das Wehr ist gesichert, aber grundsätzlich höhenverstellbar, sodass im Zuge der Betriebserfahrungen eine Nachsteuerung erfolgen kann, wenn die tatsächlichen Abflussverhältnisse dies geboten erscheinen lassen. In den Antragsunterlagen ist dies wie folgt beschrieben

Es besteht die Möglichkeit, die Drosselöffnungen je nach Betriebserfahrungen nachträglich zu vergrößern oder zu verkleinern. Rechnerische Unsicherheiten können nicht vermieden werden. So entspricht möglicherweise der angenommene Rauheitsbeiwert des unterhalb liegenden Grabens, für den der Drosselabfluss eingestellt wurde, nicht den tatsächlichen Verhältnissen. Auch kann nicht mit Sicherheit gesagt werden, ob der nach dem Kalweit-Verfahren festgelegte Abflussbeiwert für die landwirtschaftlichen Flächen dem wirklichen Abflussverhalten nahekommt. Der Abfluss könnte schwächer ausfallen, so dass der gewollte Einstau der Retentionsfläche zu selten auftritt. In diesem Fall kann die Drosselöffnung reduziert werden.

Auf eine gegenteilige Betriebserfahrung (stärkere Abflüsse als erwartet) kann über das geregelte Stauwerk ebenfalls reagiert werden. Außerdem besteht die Möglichkeit, die Retentionsfläche durch zusätzlichen Erdaushub zu erweitern.

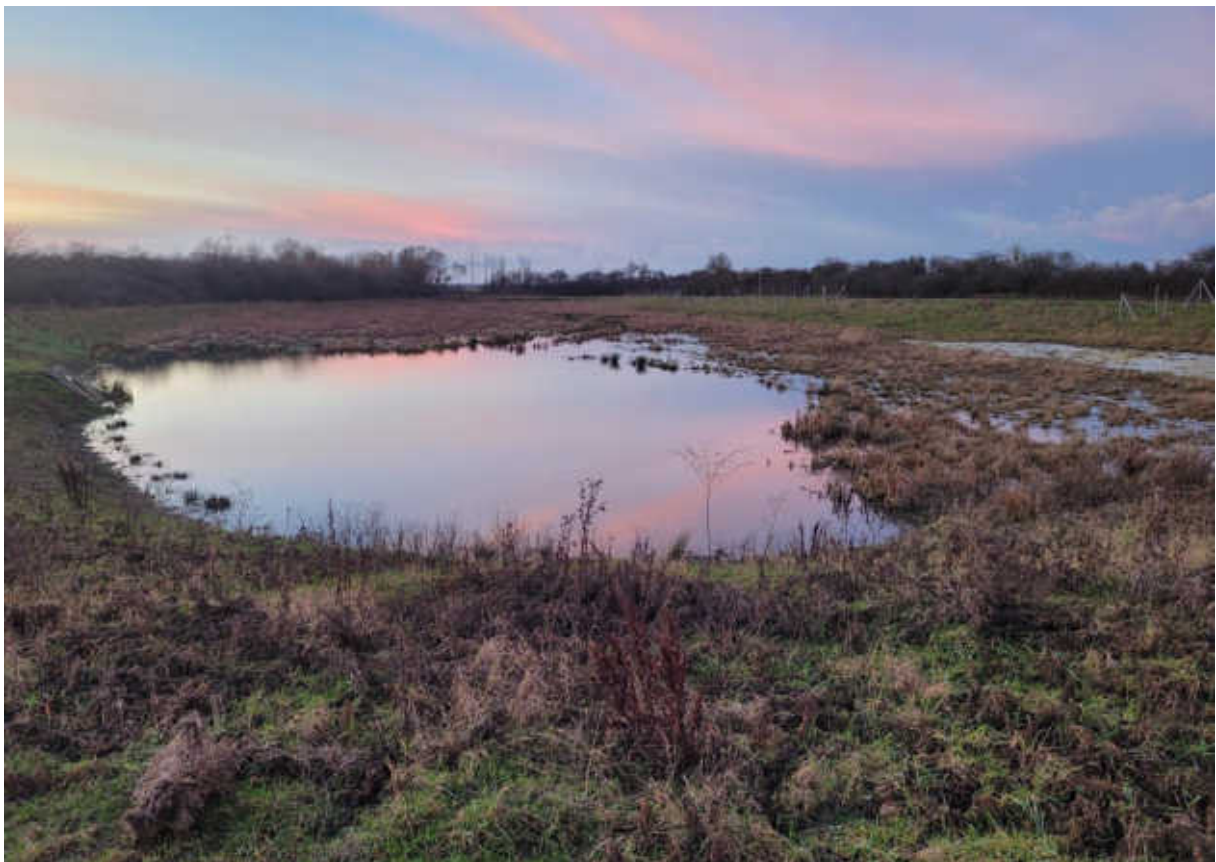
### 13. RRB GG Barmke

Das Regenrückhaltebecken mit integriertem Sandfang am Gewerbegebiet Barmke ist das größte RRB auf dem Gebiet der Stadt Helmstedt. Das Einstauvolumen beträgt rd. 10.300 m<sup>3</sup>

und der Drosselabfluss ist mit einem automatischen Abflussregler auf 150 l/s begrenzt. Der Gesamtabfluss zum Abflusssystem der Rennauer Riede erfolgt mit 1.000 l/s

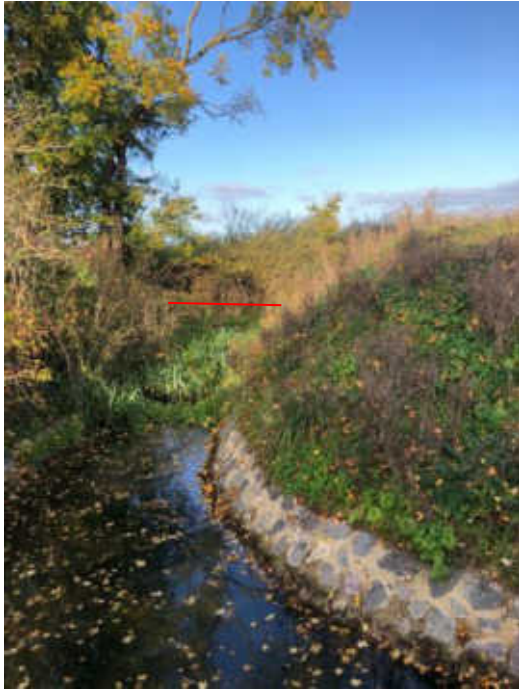
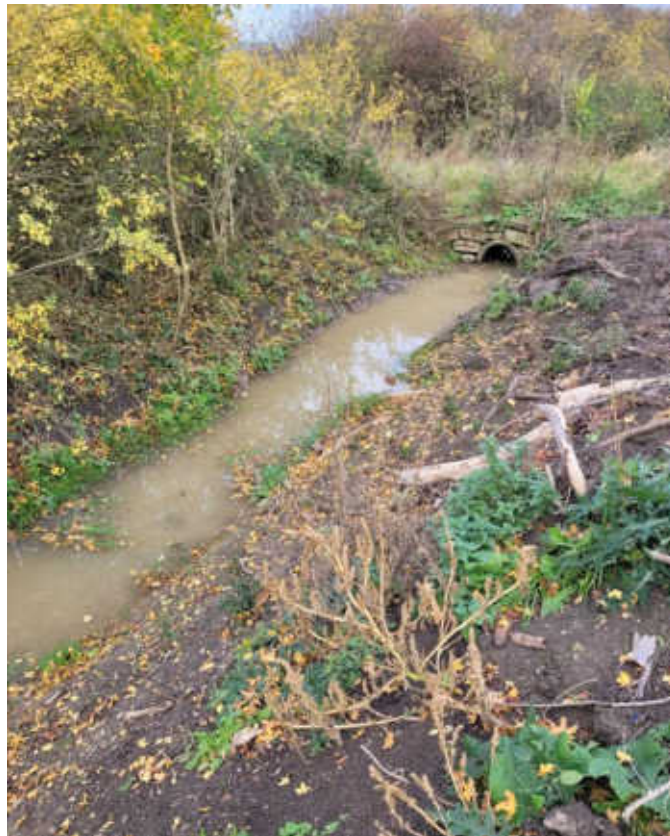
#### **14. Zuflussgraben zur Rennauer Riede**

Der Graben weist Bewuchs auf, die hydraulische Funktion des Grabens ist aber augenscheinlich noch nicht beeinträchtigt. Der ins Abflussprofil ragende Gehölzbewuchs wird von der AEH zurückgeschnitten. Mit diesen Maßnahmen kann die Vorflut allerdings nur begrenzt verbessert werden, da das Stadtgebiet Helmstedt an der verrohrten Überfahrt endet. Die Unterhaltung der Überfahrt sowie des weiterführenden Grabens obliegt dem Realverband Rennau.

Archivbild Grabenüberfahrt mit Durchlass und weiterführendem Graben (10.2021)
