**Abwasserentsorgung Helmstedt (AEH);  
Protokoll zur Gewässerschau 2022 in der Gemarkung Barmke**

## **Niederschrift**

über die Gewässerschau  
der Stadt Helmstedt in der Gemarkung Barmke im Jahr 2022

Datum 03.11.2022

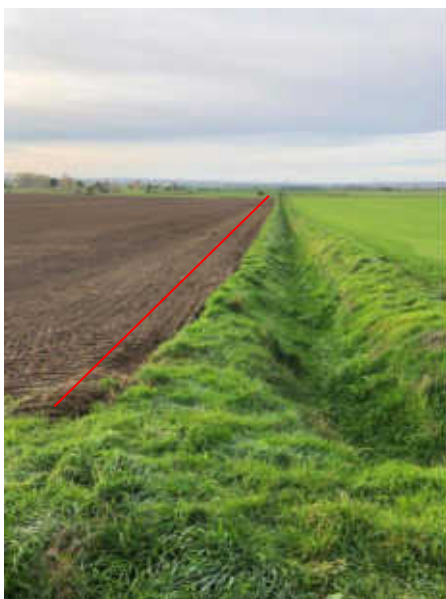
## **2. Graben südlich Höltgeberg (Ackerfläche Herr Kramer)**

Herr Geisler machte auf die Einhaltung des Gewässerrandstreifens aufmerksam – die UnterhaltungsVO des LdkrHE ist dabei zu beachten (1 m). An diesem Beispiel wurde auch die aktuelle Rechtslage zu den Gewässerrandstreifen entsprechend § 58 NWG diskutiert, die eine Beurteilung im konkreten Einzelfall schwierig macht und die „Unschärfe“ der Vorgaben der UnterhaltungsVO aufzeigt. Der Gesetzestext ist zur Erläuterung angefügt. Welche Randstreifenbreite im hier konkreten Fall gem. NWG einzuhalten ist, konnte vor Ort auch seitens der Aufsichtsbehörde nicht abschließend angegeben werden.

Der Graben ist ansonsten in einem funktionsgerechten Zustand, das Abflussprofil ist frei und der Wasserabfluss wird gewährleistet.

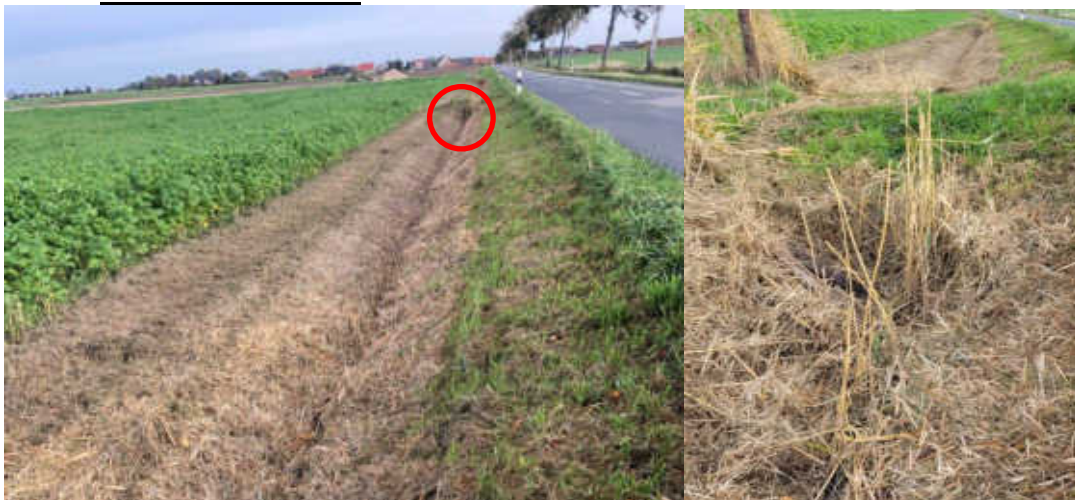
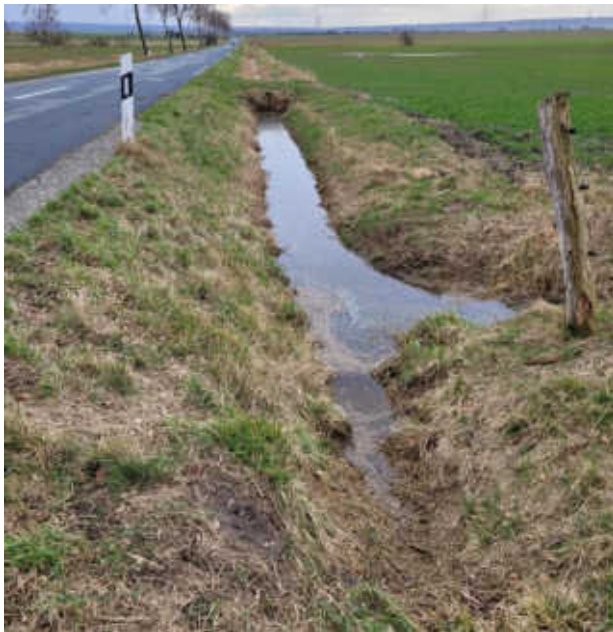
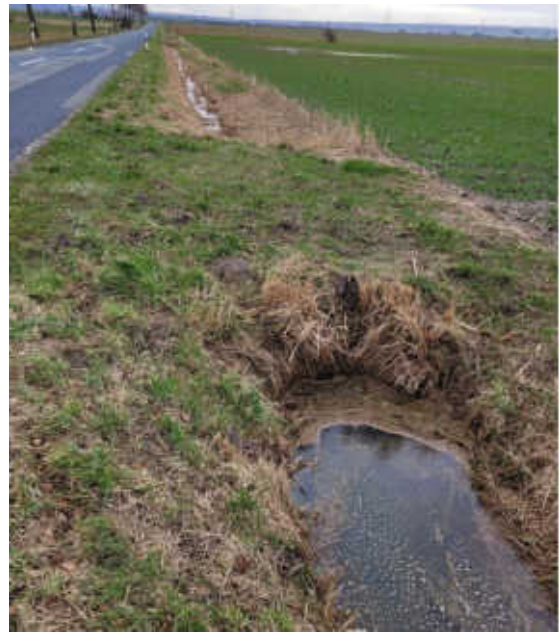
### 3. Graben an der K55

Der Graben entlang der Kreisstraße führt das gesamte Oberflächenwasser aus dem Einzugsgebiet Höltgeberg ab. Die Grabenmahd erfolgt lt. Herrn Kramer durch den Landkreis Helmstedt. Festzustellen ist, dass es in diesem Gewässerabschnitt eine hohe Anzahl von Ackerzufahrten gibt, deren Durchlässe weitestgehend zugewachsen sind und die damit den Wasserabfluss stark einschränken. Herr Geisler erläutert, dass die bauliche Unterhaltung beim jeweiligen Eigentümer liegt, welcher die Überfahrt benötigt. Die Unterhaltung des Grabens auch innerhalb der Durchlässe liegt beim Gewässerunterhaltungspflichtigen. Der Graben selbst ist zwar in einem funktionsgerechten Zustand und das Abflussprofil ist frei. Durch den Aufstau vor den Feldüberfahrten ist ein freier Abfluss aber behindert, ohne dass wohl Oberlieger bisher eine Vernässung beanstandet haben. Die beiden nachstehenden Archivbilder aus 02.2022 zeigen den Aufstau vor den Durchlässen. Diese Bestandssituation wird sich durch die wasserwirtschaftlichen Maßnahmen im Baugebiet Höltgeberg nicht verbessern lassen, sondern nur durch die Räumung der Durchlässe.

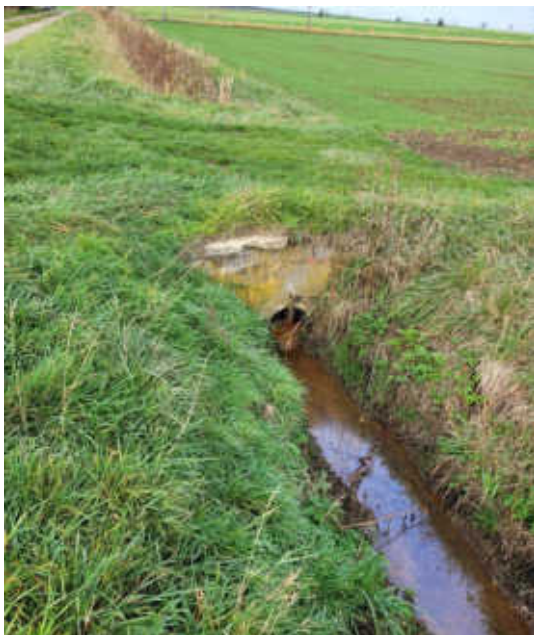
#### **4.- 5. Graben in den Barmker Wiesen**

Die Grabenräumung in Teilabschnitten erfolgte in der laufenden Periode durch die FI Barmke mit einem für die Gewässerunterhaltung in der Gemarkung neu angeschafften Räumgerät. Die bisher noch nicht geräumten Abschnitte sollen auch noch bearbeitet werden.

Der Graben ist in einem funktionsgerechten Zustand, das Abflussprofil ist frei und der Wasserabfluss wird gewährleistet.

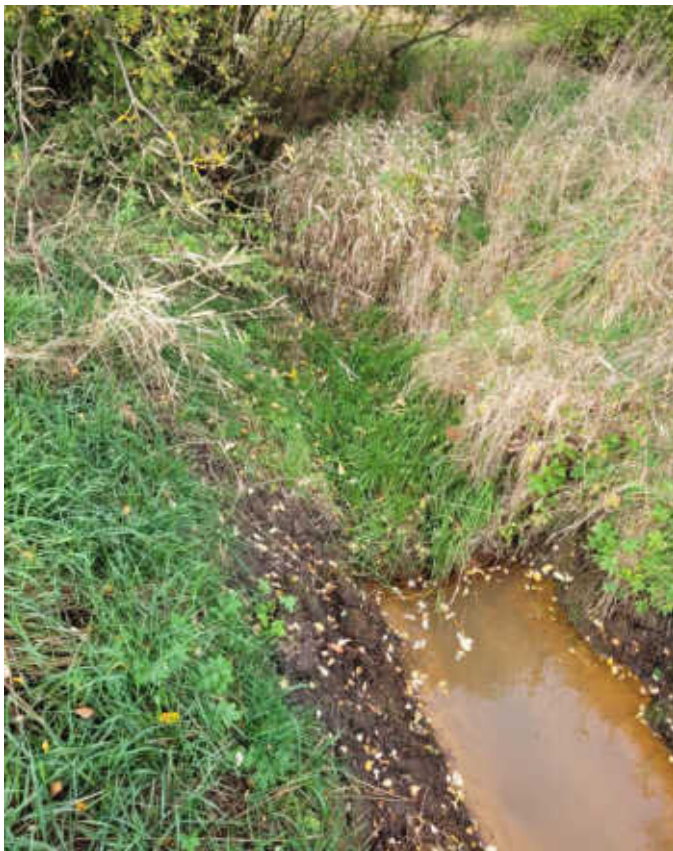
Vorläufiges Ende der  
Bearbeitungsstrecke, da zunächst noch  
Holzarbeiten ausgeführt werden  
mussten.

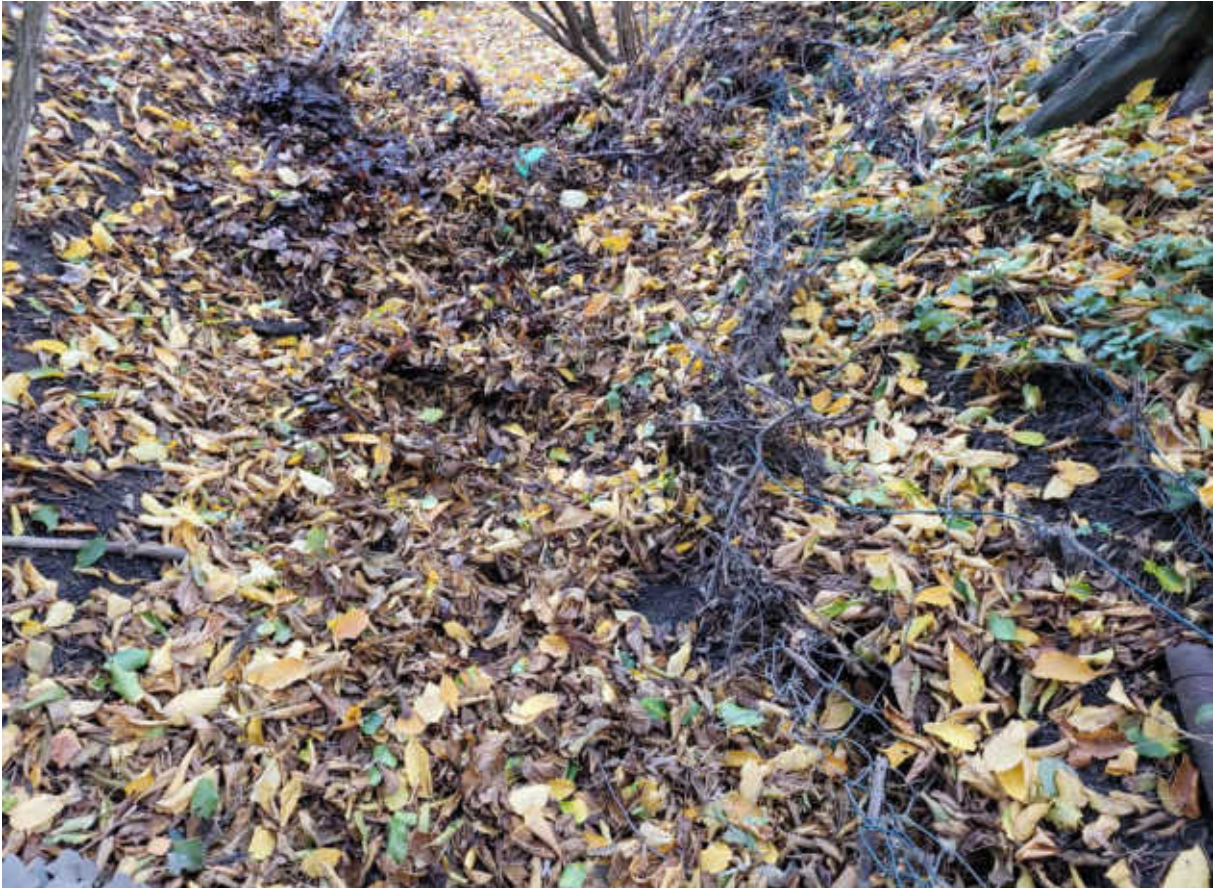
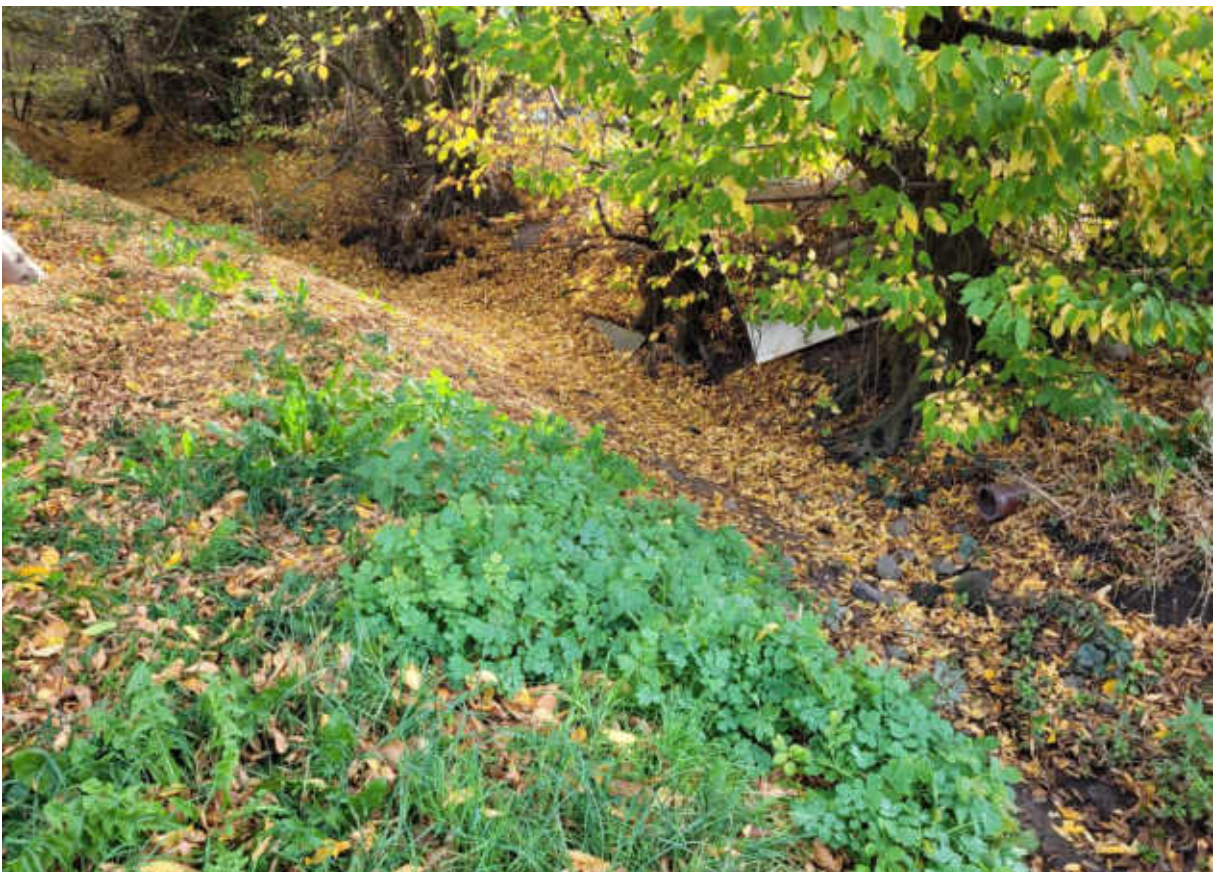
Im oberen Abschnitt des Grabens ist ein Zaun im Bereich der Flurstücke 11/2 und 11/3 abgängig und liegt teilweise schon im Graben. Außerdem lagern dort Baumaterialien in der Böschung. Die Stadt ermittelt die jeweiligen Eigentümer für die Aufsichtsbehörde, die alles weitere veranlasst. Im Graben befinden sich abschnittsweise auch größere Laubmengen und Totholz, die den Wasserabfluss behindern können und nicht im Gewässer abgelagert werden dürfen. Da dieser Gewässerabschnitt eigentlich nur für die Anlieger zugänglich ist, wäre eine Anliegerinformation bezüglich der Abflusshindernisse sinnvoll. Unterhaltungspflichtig ist auch in diesem Bereich die FI Barmke.

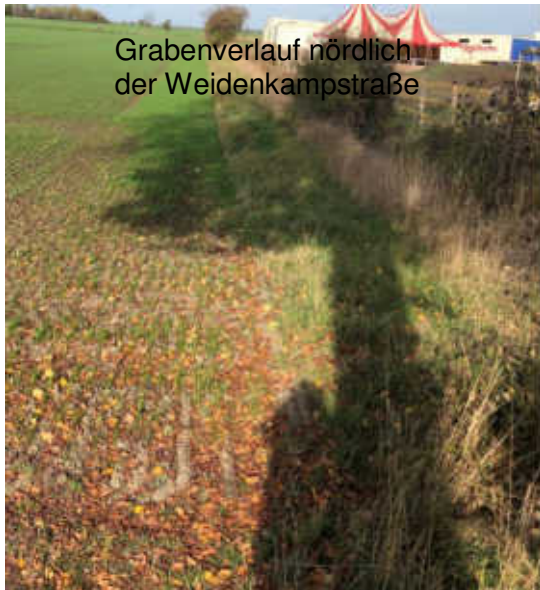
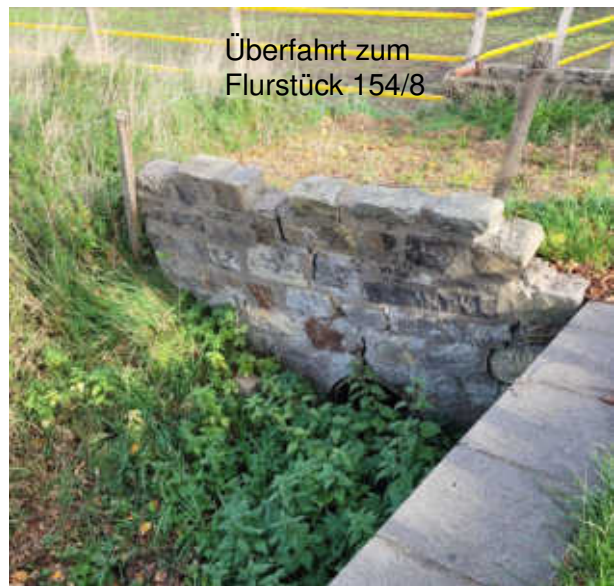
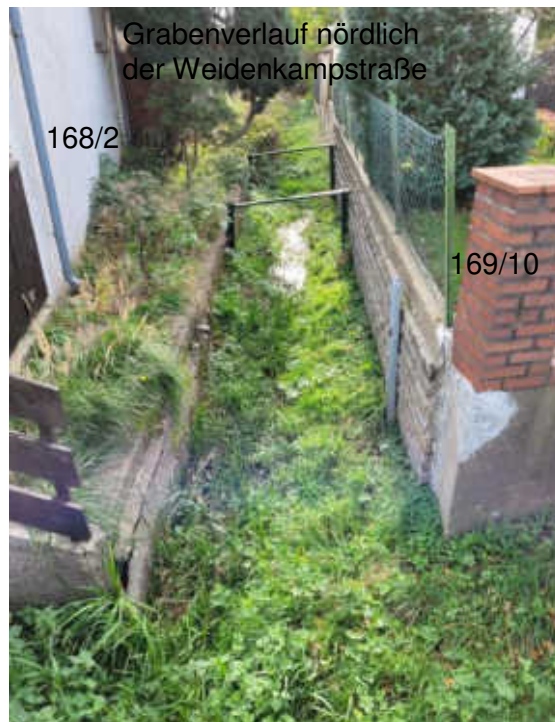
### 9. Ilenphul

Die Unterhaltungspflicht für den Ilenphul liegt bei der FI Barmke. Der Grabenverlauf nördlich der Weidenkampstraße weist Bewuchs auf, hinsichtlich des Wasserabflusses gibt es aus Sicht der FI aber keine Probleme. Die Bauwerke am Gewässer sind allerdings in diesem Bereich bedenklich. Die Sandsteinmauer der Überfahrt zum Flurstück 154/8 ist baufällig und droht ins Gewässer zu stürzen. Erneuerung oder Rückbau sind hier dringend geboten. Der Eigentümer des Grundstücks wird an die UWB übermittelt. Im Gewässerabschnitt südlich der Weidenkampstraße bilden die gemauerten/betonierten Grundstückseinfassungen unmittelbar das Gewässerufer und neigen sich zum Gewässer. Provisorische Abstützungen sind im Gewässerprofil angeordnet. Bei deren Versagen kann es zu erheblichen Beeinträchtigungen des Gewässers kommen, sodass hier zumindest eine regelmäßige Beobachtung erfolgen sollte.

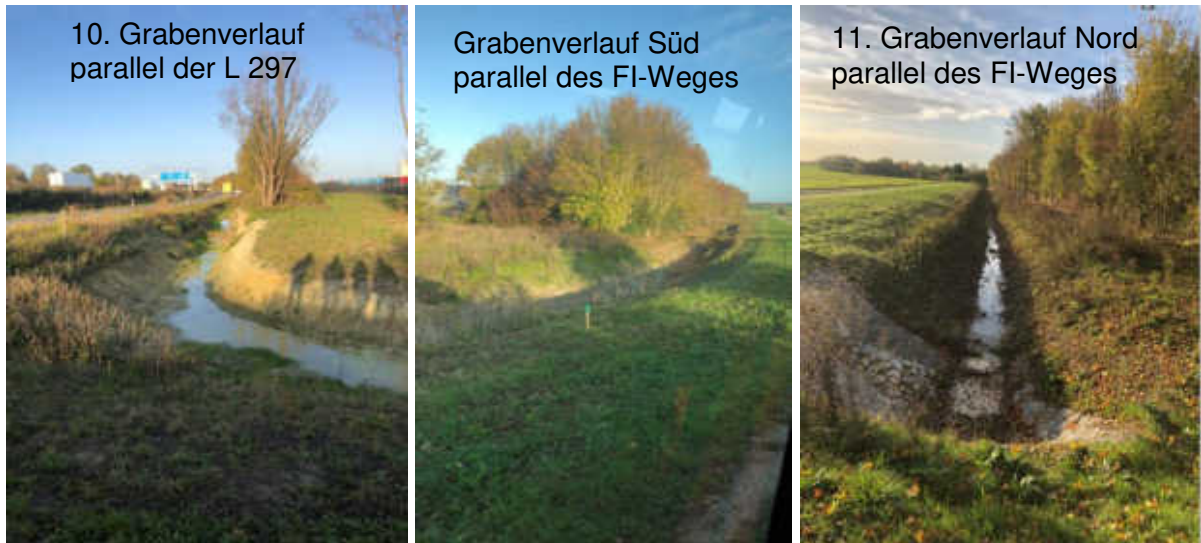
Der Graben wurde im Zuge der Erschließung in einem neuen Gewässerbett östlich um das Gewerbegebiet herum verlegt. Unterhaltungspflichtig ist die Stadt Helmstedt. Der Graben ist in einem funktionsgerechten Zustand, das Abflussprofil ist frei und der Abfluss wird gewährleistet. Aufgrund der Topographie und der erheblichen Verlängerung des Fließweges weist der Graben nur noch ein sehr geringes Gefälle auf, sodass temporär Wasser steht, ohne dass Abflusshindernisse bestehen. Im Zuge der Baumaßnahme sind einige Gehölze abgestorben und auf den Graben gestürzt, die allerdings den Wasserabfluss nicht behindern. Seitens der AEH werden diese aber noch im Zuge routinemäßiger Arbeiten beseitigt.
